アイリスが勝手に変動する現象が発生

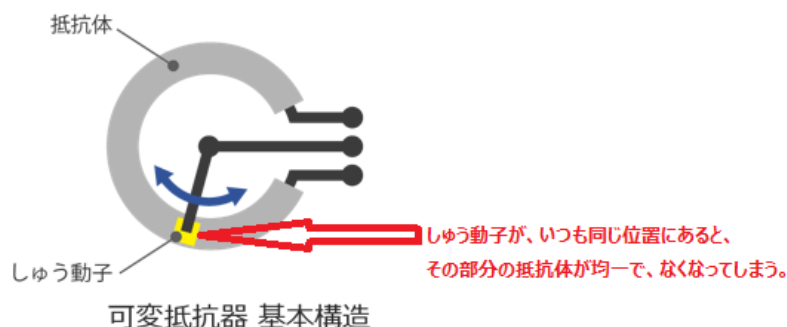
この障害現象は、ボリューム抵抗膜のある部分の接触不良や破損などで発生します。下図の様にボリュームとは、しゅう動子が抵抗膜の上を動く部品ですが、いつも決まった位置での運用が多い機器などでは、しゅう動子は常に同じ位置の抵抗膜上にあるので、経年変化でその部分に物理的な障害(ごみの固着や抵抗膜の不均一)が発生しやすくなると考えます。

レンズ本体 又は コントロールパネルのアイリスボリューム の不具合が考えられます。コントロールパネル側に原因がある場合の対処方法として、軽度の接触不良の場合、MIN⇔MAX と数十回往復させると一時的に回復する場合があります。恒久的な対策は、ボリューム交換の必要があります。
